L’insopportabile degrado della cripta della cappella Scrovegni

Chiara Frugoni

19 Aprile 2012

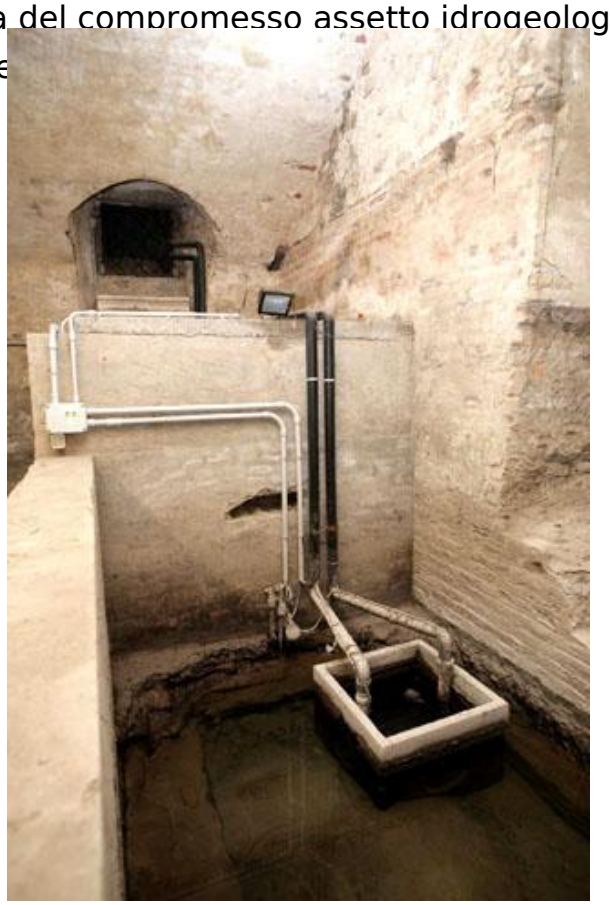
Purtroppo il restauro del 2002 che ha restituito ai loro colori smaglianti gli affreschi della cappella Scrovegni, non si occupò per nulla della cripta, che alta e spaziosa sostiene l’intera cappella (ad accezione del presbiterio, che poggia sulla terra). Un simile gioiello architettonico oggi può essere visto solo facendo domanda in comune ma si presenta in condizioni sconfortanti: la cripta è ingombra di cassette e oggetti celati da ampie coperture in plastica; il pavimento è una gettata di cemento sconnesso dove, nonostante la siccità, scorre acqua che

emerge dalla falda sottostante. Impossibile il colpo d’occhio della volta dove sono dipinte le stelle di Giotto (ma le stelle nere originariamente come si presentavano?) perché sono rimaste le poderose sostruzioni in mattoni ad intervalli ravvicinati che dovevano, durante l’ultima guerra, evitare che l’effetto d’urto delle bombe facesse crollare la cappella. Tali sostruzioni non hanno alcun effetto statico e nel 2002 sarebbero dovute essere tolte così come già allora doveva essere affrontato il problema del compromesso assetto idrogeologico e

Guidati dall’acqua che scorre sul pavimento in leggera pendenza e cercando di evitate pozzanghere e fango si arriva alla parete finale della cripta cui è appoggiato il rozzo vascone, dove anche oggi ci sono almeno una quindicina di centimetri d’acqua; dentro tale vascone è collocata un’ulteriore vaschetta con le due pompe che ad intervalli regolari succhiano l’acqua in eccesso del pavimento e attraverso un condotto la riversano in una cisterna che la rimette nella falda in un giro senza sosta. Può la cappella Scrovegni, la bellissima cappella, sopportare un rimedio così ruvido ed antiestetico per cercare di controllare il continuo afflusso dell’acqua di risalita dalla falda sottostante? È proprio così sicuro che l’acqua del pavimento della cripta che giunge fino ad inumidire la base dei muri
